Beste donateur,

Hierbij ontvangt u weer een nieuwsbrief van de Stibans. Vorige keer konden wij u melden dat onze 252 naar Blerick was overgebracht en dat daar in de loods van het Spoorwegmuseum (onze oude Stibansloods zo u wilt) in volle vaart werd doorgewerkt. Zo werd nog net op de valreep van 2013 het eerste deel van de vloer gelegd. Ook in 2014 is er achter de schermen weer hard gewerkt door een kleine groep vrijwilligers. Onderstaand een impressie van de uitgevoerde werkzaamheden, maar niet nadat wij u gemeld hebben dat 2014 voor ons zeer slecht begon met het overlijden van onze oud-voorzitter Lex Lijsten. Lex was al sinds 1994 naast zijn dagelijkse werk als jurist aan het Stibansbestuur verbonden. Eerst als secretaris, daarna als gewoon bestuurslid en van 1999 tot 2004 als voorzitter. Sindsdien vervulde hij de rol van bestuursadviseur. Namens de Stibans heeft het bestuur hem vrijdag 10 januari 2014 de laatste eer bewezen en hem op die wijze bedankt voor zijn bijna 20-jarige inzet en samenwerking.

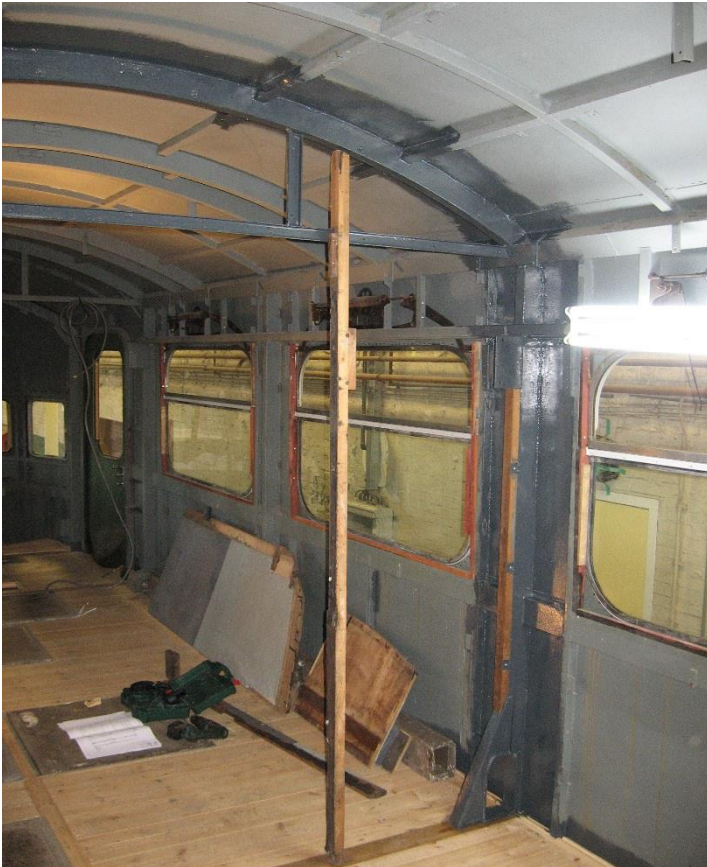
Links: Als eerste werd de wand van de BCK bak, tegen de vlakke kopwand gepast. De bovenste delen waren nog in goede staat en pasten ook goed. Alleen de uitsparingen voor de doorvoer van de hoogspanningsleidingen pasten net niet meer. Vervolgens kwamen diverse andere wanden aan de beurt, voor zover de niet in de weg zouden staan.

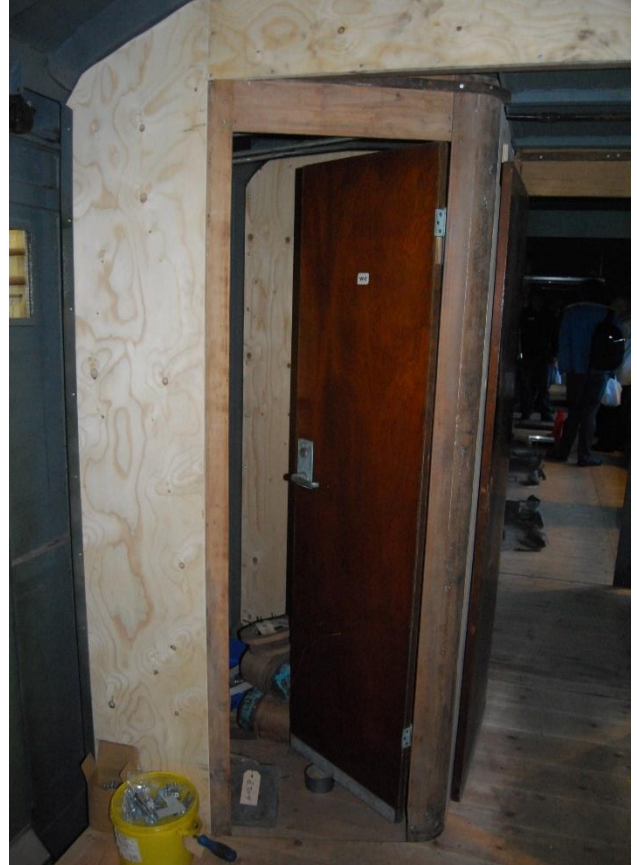
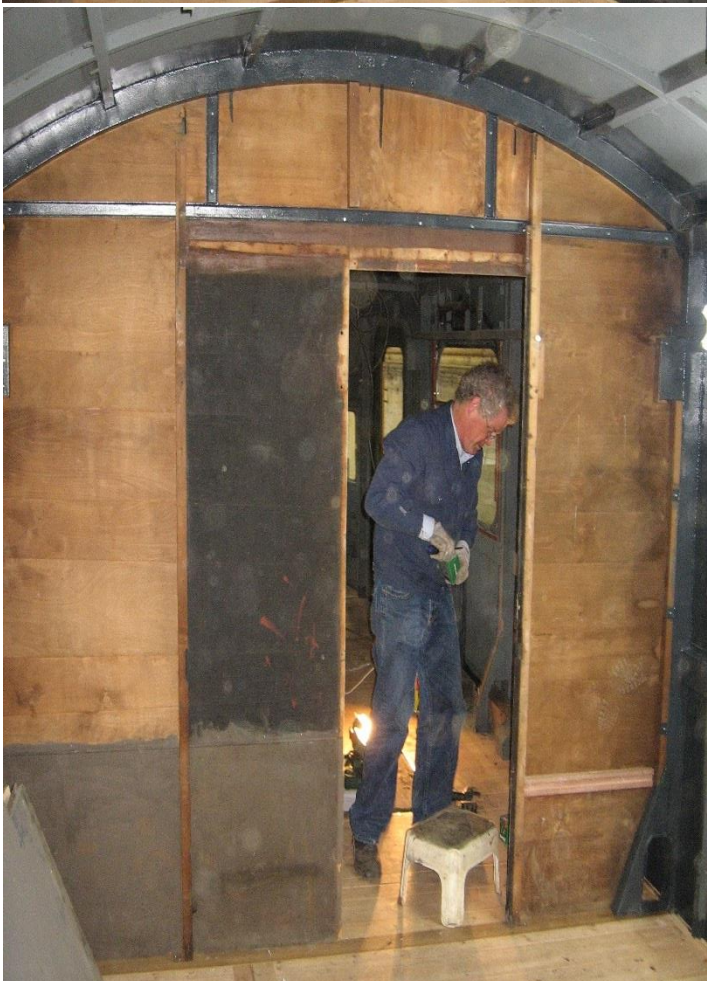
Onder: Ook de beide toiletruimten werden al gebouwd.

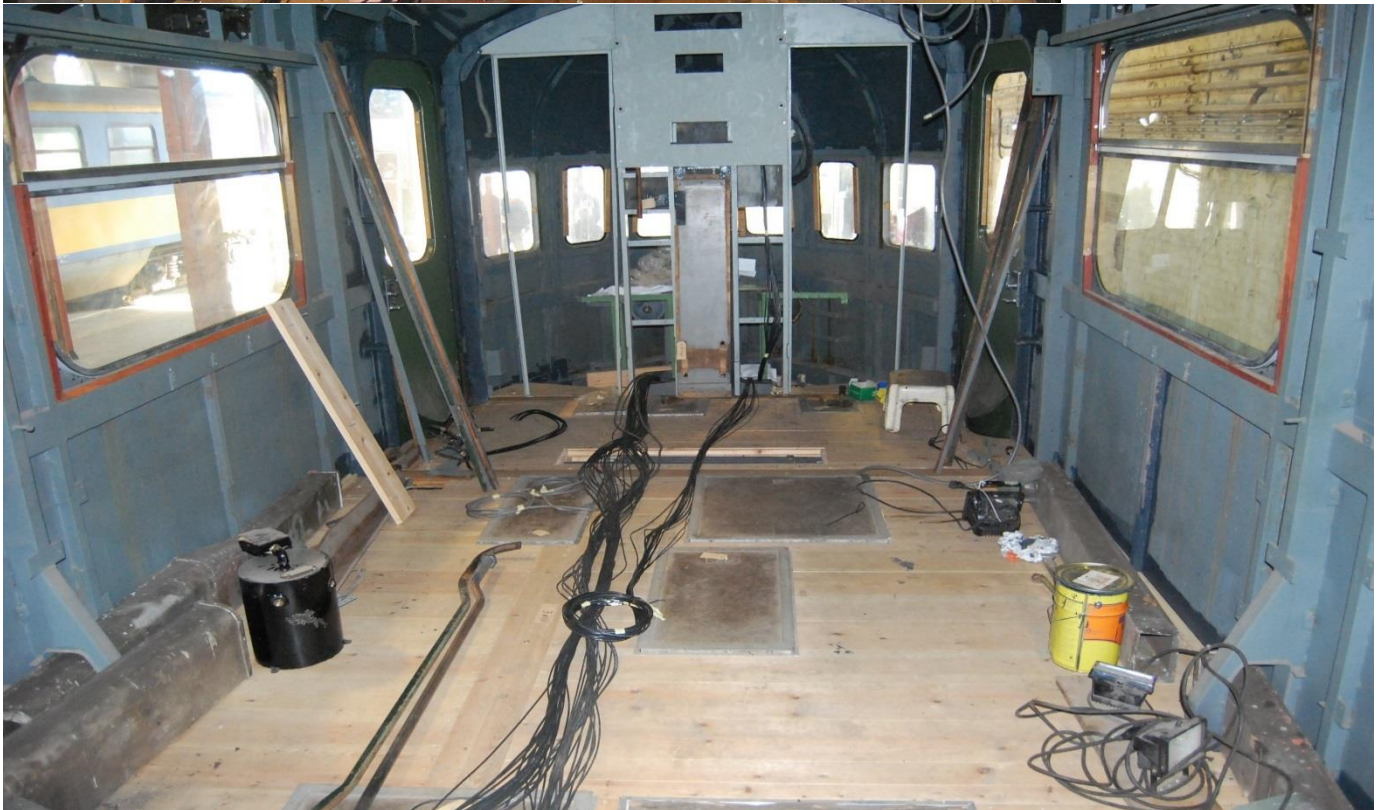
Links: de handrem in de BCK-cabine.  
Onder: het frame van de cabinewand in de BCK staat. De handrem is nauwelijks meer zichtbaar. Langs de wand liggen grijze kokers. Dat zijn de warme lucht kanalen. De vloer is nieuw, de voor reparatie en onderhoud wegneembare luiken zijn nog origineel.

Vervolgens werden alle warme lucht kanalen voor de coupes uit opslag gehaald en in het stel gelegd. De set zelf bleek gelukkig precies compleet te zijn, alleen diverse bochten en aansluitmoffen ontbraken. Overigens bleek dat de doorvoer naar de cabines in de loop van de tijd dichtgemaakt was. De cabineverwarming werkte toen met straalkacheltjes. We gaan het nu weer origineel maken. Alvorens de cabinewand in de BCK-bak geplaatst kon worden, moest wel eerst de handrem geplaatst worden. Deze set was weliswaar compleet, maar alle delen zijn losgehaald, ontroest, opnieuw in de verf gezet en weer gemonteerd. Ook bleek het nodig iets meer ruimte in de cabinevloer te maken. Het vloerdeel bij de cabineachterwand is daarna los gelaten, dar moet ook nog de pantograafleiding, de spaarreservoirleiding en de verwarmingskoker doorheen steken. Als we de vloer nu weer vastmaken, moeten we ze voor ieder van die items weer loshalen...

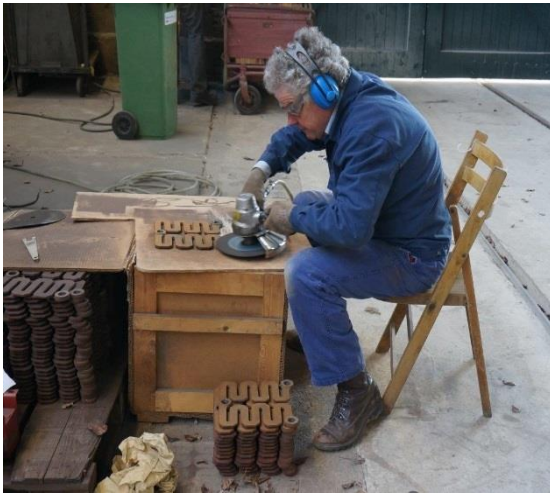
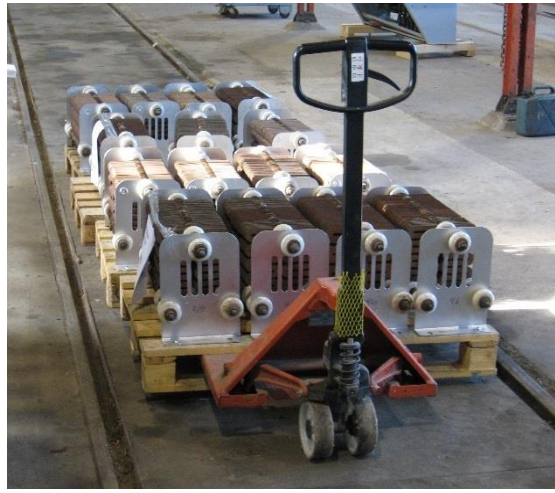
Links: schoonmaken van de rijweerstand. Rechts: De doorgemeten rijweerstand, bijna gereed voor montage.

Ook aan de onderzijde van de trein is verder gewerkt. Zo is gewerkt aan de afschermplaten boven de rijweerstand. De bouten daarvan moesten van boven vast gelast worden en daar weer voor moesten de contra-strippen op z'n minst afgetekend zijn. Die strips moesten nog geleverd worden voordat ze gemonteerd kunnen worden. Bij het pasmaken van die afschermplaten zijn we meerdere malen onzacht in aanraking gekomen met het raamwerk waaraan de rijweerstand moeten hangen. Bovendien zit het eigenlijk in de weg voor het maken en ophangen van platen en contrastrips. Dat heeft er ook mee te maken dat kabels en kabelpijpen door de platen heen steken. Om de gaten daarvoor netjes te kunnen maken, zonder een hele grote legpuzzel van iedere plaat te maken, moeten we het rek voor de rijweerstand uitnemen. Dat is even vervelend werk, maar ik denk dat we er op vele manieren plezier van gaan hebben: minder gebutste hoofden, sneller werken, beter passende platen met goede doorvoeren voor de kabels en last but not least, we kunnen alle onderdelen goed controleren en verven. Alle rijweerstand zijn geassembleerd en (door Strukton) doorgemeten. Na montage van de afschermplaten (liggen klaar) en vervanging van enkele isolatoren kunnen ze onder het stel gehangen worden. Hopelijk staat het daarna wat minder scheef.

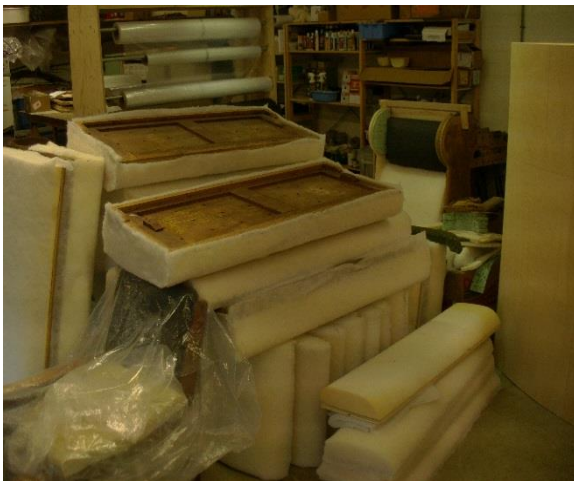
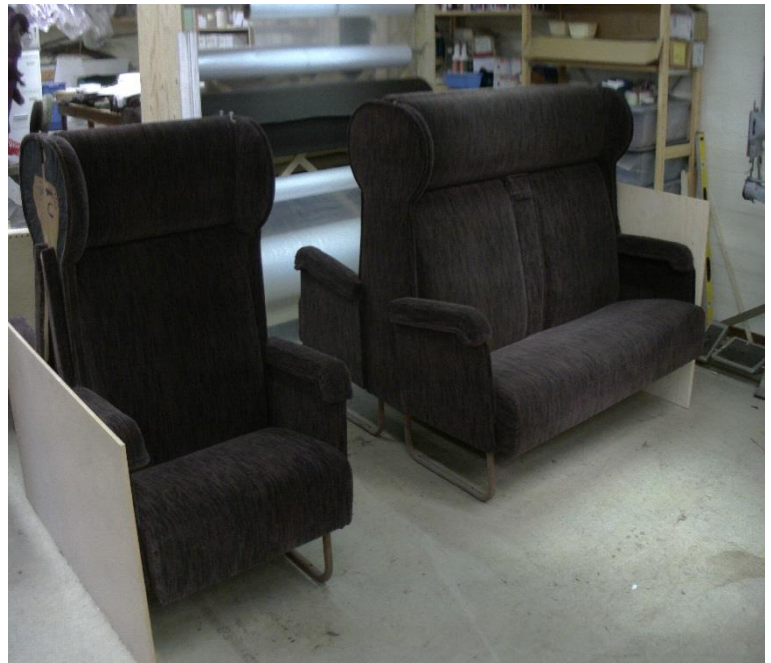
Parallel aan de werkzaamheden in Blerick is ook buitenshuis gewerkt, onder andere bij Brouwer in 's-Heer Hendrikskinderen. Dit bedrijf bekleeft alle zittingen met de originele stof. Ook dit is een immense klus, maar nu deze werkzaamheden parallel lopen kan straks ineens een enorme voortgang gerealiseerd worden; Alle frames zijn al gerepareerd en kunnen geschilderd worden. De originele vloerbedekking hebben we ook al gevonden en zodra (een deel van) de BCK-bak gereed is kunnen de banken gemonteerd worden; ze zijn al afgeleverd in Blerick. En dan gaat het toch wel weer op een echte trein lijken....
